## QUALITÄTSPRÜFZERTIFIKAT

Prüfbericht - Nr. 25-19263

| Prüfgegenstand | <b>Ceruna (Rettungszeichen und Sicherheitsleuchte)</b><br>Anzahl 1 Stück | | |
| Aufgabenstellung | <b>Prüfungen zum Nachweis des Schutzgrades IP54</b> | | |

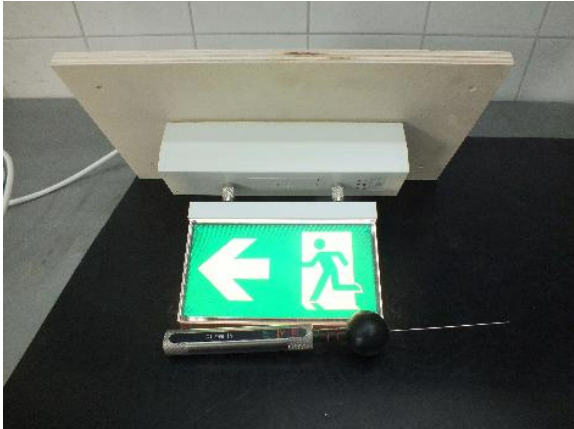
**Bild 1**  
**Ceruna (Rettungszeichen und Sicherheitsleuchte)**  
 mit genormtem Prüfdraht  
 vor der Berührungsschutzprüfung IP5X

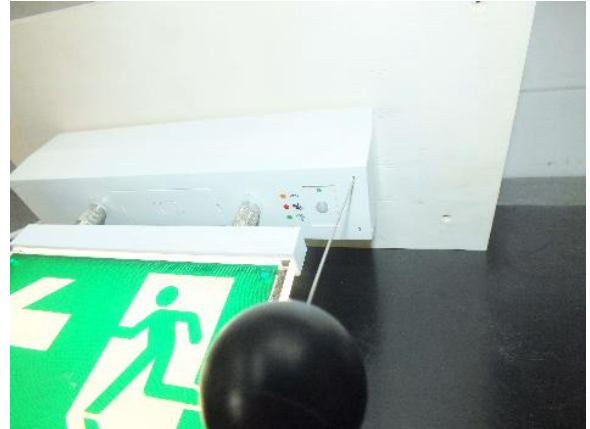
Der Prüfdraht konnte an keiner Stelle in das Gehäuse eindringen.

**Bild 2**  
**Ceruna (Rettungszeichen und Sicherheitsleuchte)**  
 mit genormtem Prüfdraht am Gehäuse  
 während der Berührungsschutzprüfung IP5X

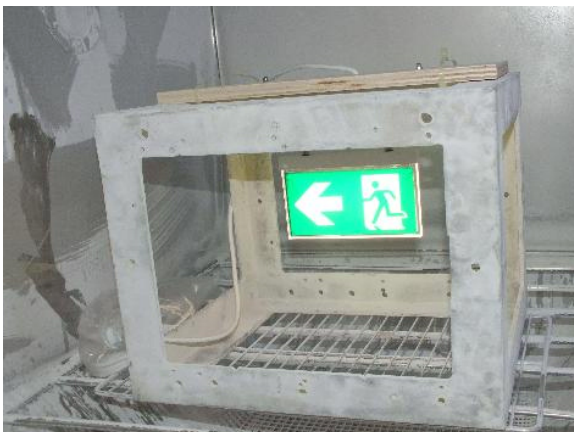
**Bild 3**  
**Ceruna (Rettungszeichen und Sicherheitsleuchte)**  
 montiert in der SK89  
 vor der Fremdkörperschutzprüfung IP5X

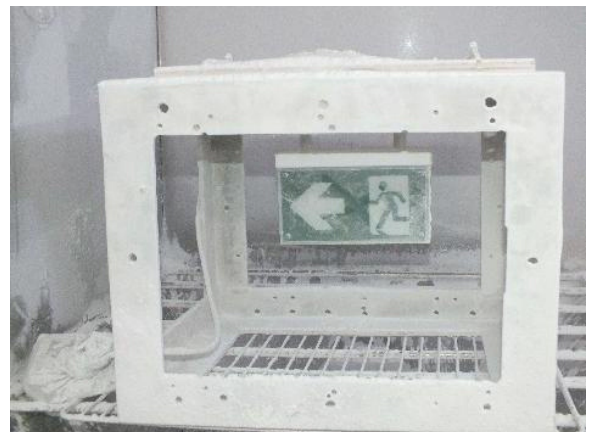
Nach der Staubprüfung IP5X wurden keine äußeren Mängel oder sonstige Veränderungen an dem Prüfling festgestellt.

**Bild 4**  
**Ceruna (Rettungszeichen und Sicherheitsleuchte)**  
 mit abgesetztem Talkumstaub  
 nach der Fremdkörperschutzprüfung IP5X

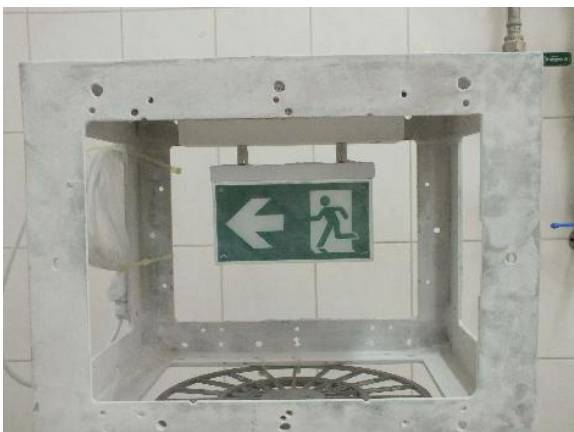
**Bild 5**  
**Ceruna (Rettungszeichen und Sicherheitsleuchte)**  
 auf dem Drehteller montiert  
 vor der Spritzwasserschutzprüfung IPX4

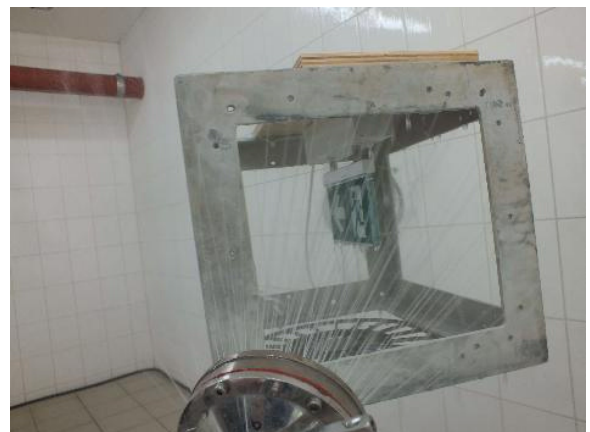
**Bild 6**  
**Ceruna (Rettungszeichen und Sicherheitsleuchte)**  
 mit genormter Spritzbrause  
 bei der Spritzwasserschutzprüfung IPX4

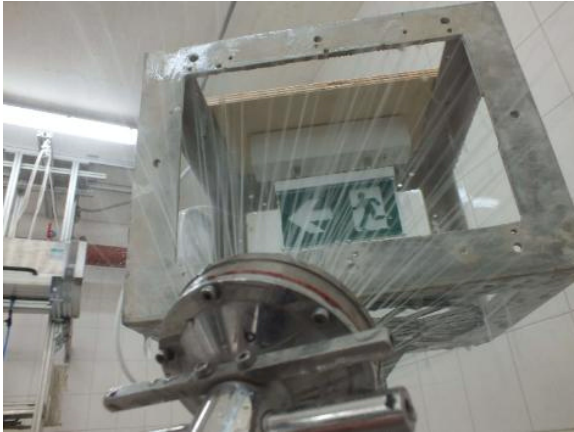
**Bild 7**  
Ceruna (Rettungszeichen und Sicherheitsleuchte)  
mit genommener Spritzbrause  
bei der Spritzwasserschutzprüfung IPX4

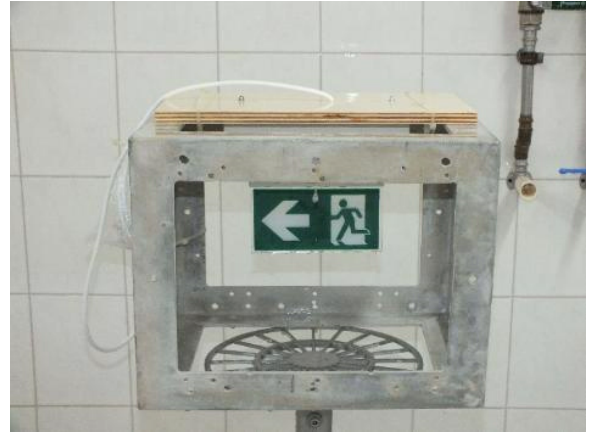
Nach der Spritzwasserschutzprüfung IPX4 wurden keine äußeren Mängel oder sonstige Veränderungen an dem Prüfling festgestellt.

**Bild 8**  
Ceruna (Rettungszeichen und Sicherheitsleuchte)  
auf dem Drehteller montiert  
nach der Spritzwasserschutzprüfung IPX4

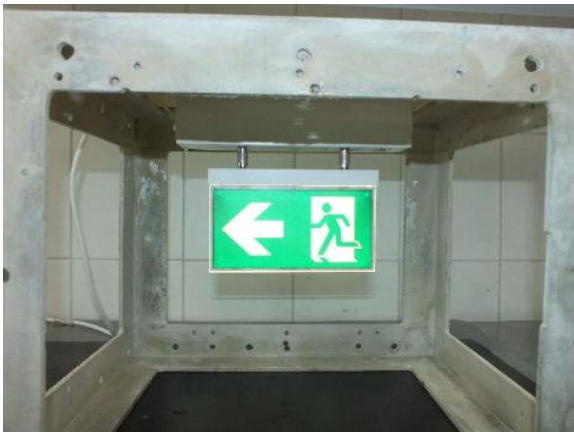
Die Funktion war nach der Prüfung weiterhin gegeben.

**Bild 9**  
Ceruna (Rettungszeichen und Sicherheitsleuchte)  
während der Funktionsprüfung  
nach der Spritzwasserschutzprüfung IPX4

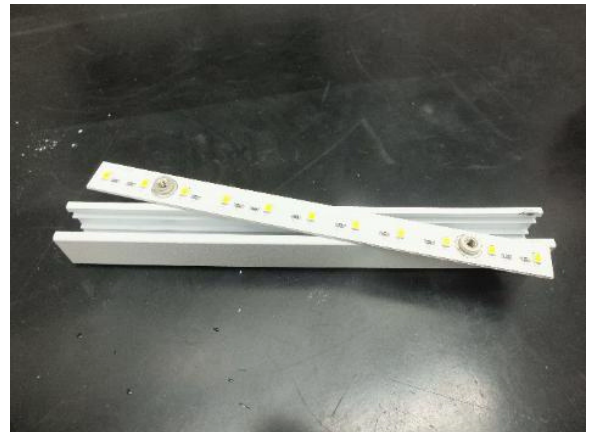
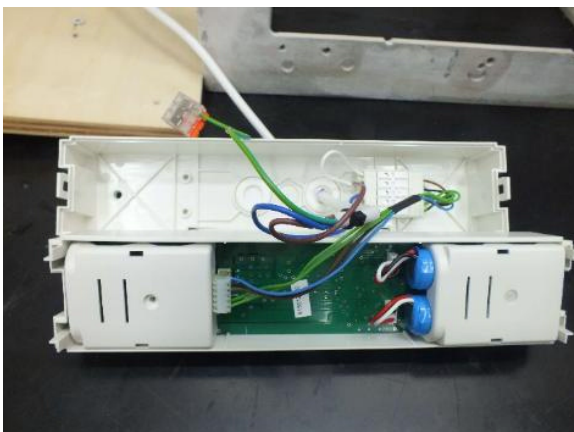
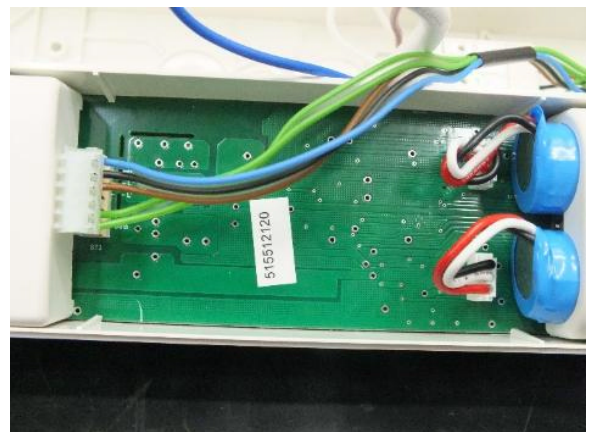
Im Inneren des geöffneten Gehäuse wurden keine Staubspuren detektiert.

Im Inneren der geöffneten Gehäuse wurden keine Wasserspuren detektiert.

**Bild 10**  
Ceruna (Rettungszeichen und Sicherheitsleuchte)  
ohne erkennbaren Staub und Wasserspuren im Inneren  
nach der Spritzwasserschutzprüfung IPX4

**Bild 11**  
Ceruna (Rettungszeichen und Sicherheitsleuchte)  
ohne erkennbaren Staub und Wasserspuren im Inneren  
nach der Spritzwasserschutzprüfung IPX4

**Bild 12**  
Ceruna (Rettungszeichen und Sicherheitsleuchte)  
ohne erkennbaren Staub und Wasserspuren im Inneren  
nach der Spritzwasserschutzprüfung IPX4
