## QUALITÄTSPRÜFZERTIFIKAT

Prüfbericht - Nr. 25-19263

Prüfungen zum Nachweis des Schutzgrades IP54 an der **Ceruna (Rettungszeichen und Sicherheitsleuchte)** unter definierten Umweltbedingungen gemäß Normforderungen sowie Vorgaben des Auftraggebers.

**Ceruna (Rettungszeichen und Sicherheitsleuchte)**

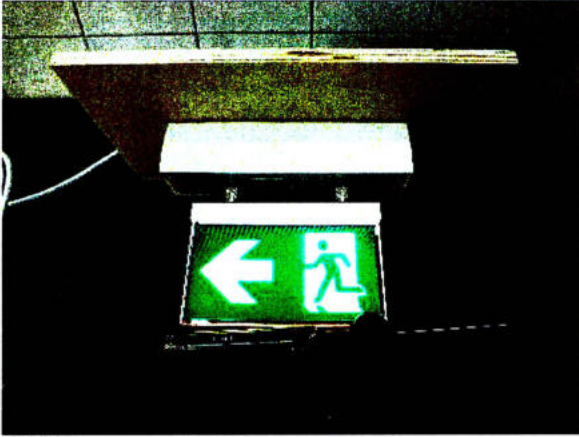
**Bild 1**  
Ceruna (Rettungszeichen und Sicherheitsleuchte)  
mit genormtem Prüfdraht  
vor der Berührungsschutzprüfung IP5X

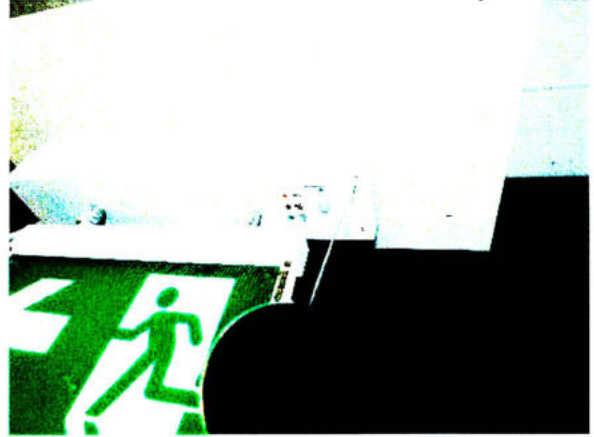
Der Prüfdraht konnte an keiner Stelle in das Gehäuse eindringen.

**Bild 2**  
Ceruna (Rettungszeichen und Sicherheitsleuchte)  
mit genormtem Prüfdraht am Gehäuse  
während der Berührungsschutzprüfung IP5X

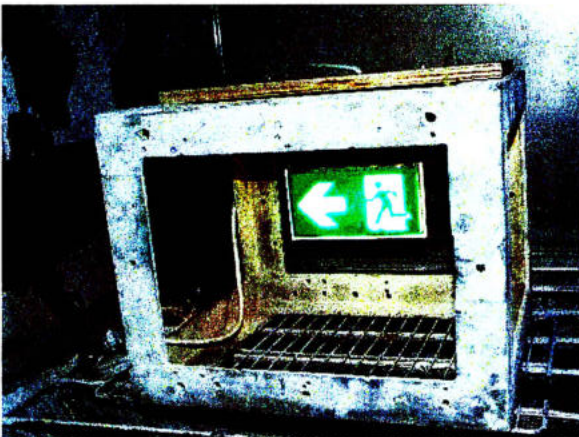
**Bild 3**  
Ceruna (Rettungszeichen und Sicherheitsleuchte)  
montiert in der SK89  
vor der Fremdkörperschutzprüfung IP5X

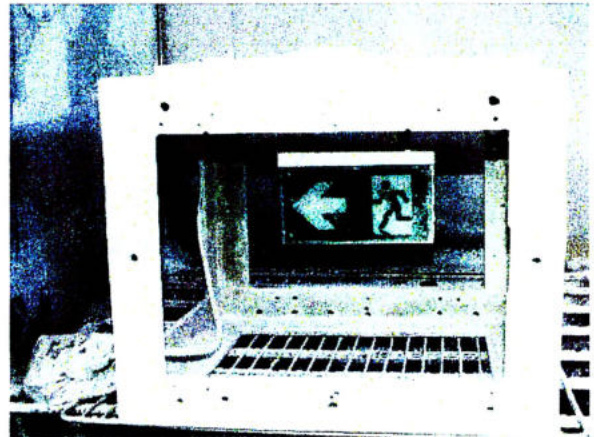
Nach der Staubprüfung IP5X wurden keine äußeren Mängel oder sonstige Veränderungen an dem Prüfling festgestellt.

**Bild 4**  
Ceruna (Rettungszeichen und Sicherheitsleuchte)  
mit abgesetztem Talkumstaub  
nach der Fremdkörperschutzprüfung IP5X

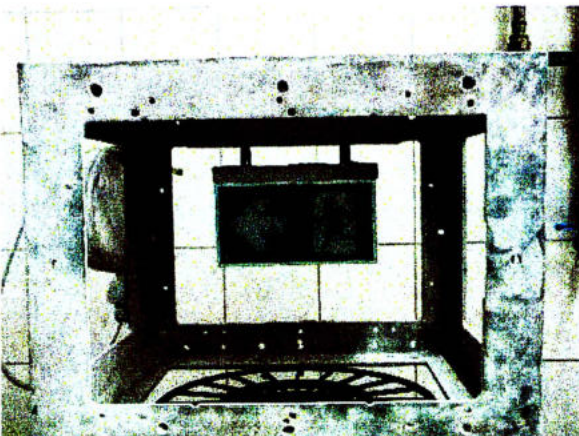
**Bild 5**  
Ceruna (Rettungszeichen und Sicherheitsleuchte)  
auf dem Drehteller montiert  
vor der Spritzwasserschutzprüfung IPX4

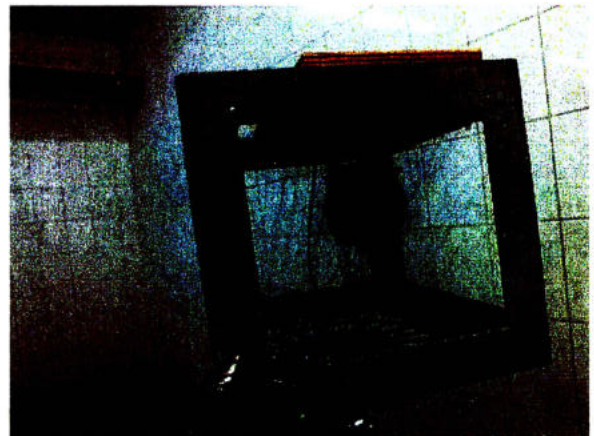
**Bild 6**  
Ceruna (Rettungszeichen und Sicherheitsleuchte)  
mit genormter Spritzbrause  
bei der Spritzwasserschutzprüfung IPX4

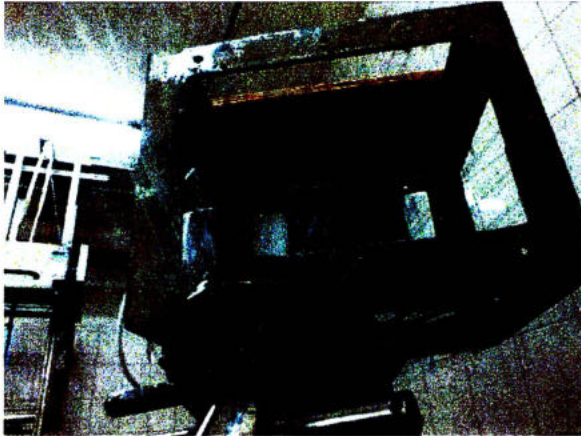
**Bild 7**  
Ceruna (Rettungszeichen und Sicherheitsleuchte)  
mit genormter Spritzbrause  
bei der Spritzwasserschutzprüfung IPX4

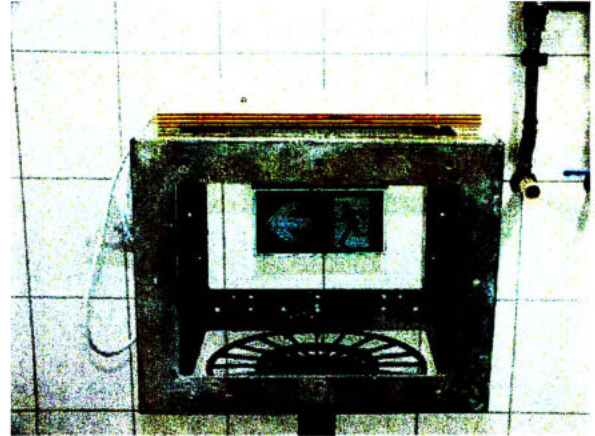
Nach der Spritzwasserschutzprüfung IPX4 wurden keine äußeren Mängel oder sonstige Veränderungen an dem Prüfling festgestellt.

**Bild 8**  
Ceruna (Rettungszeichen und Sicherheitsleuchte)  
auf dem Drehteller montiert  
nach der Spritzwasserschutzprüfung IPX4

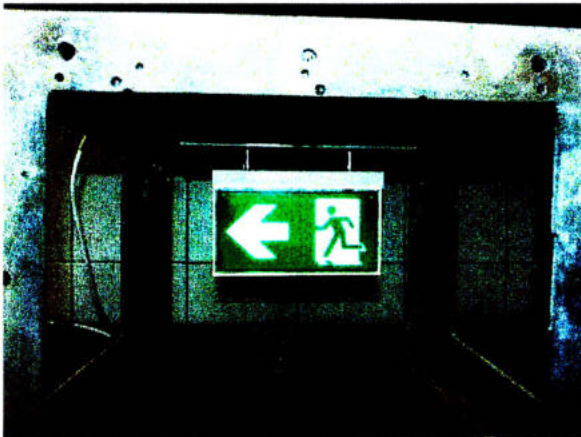
Die Funktion war nach der Prüfung weiterhin gegeben.

**Bild 9**  
Ceruna (Rettungszeichen und Sicherheitsleuchte)  
während der Funktionsprüfung  
nach der Spritzwasserschutzprüfung IPX4

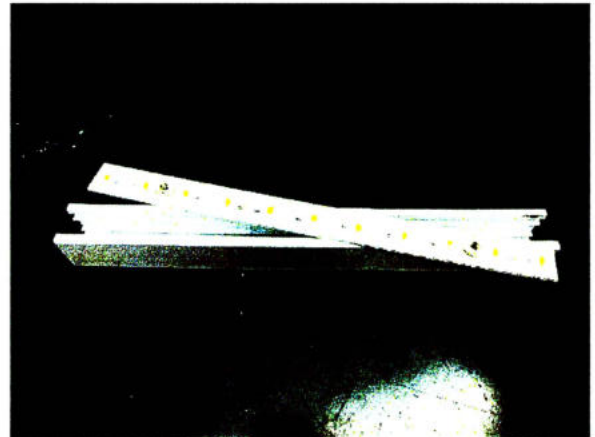
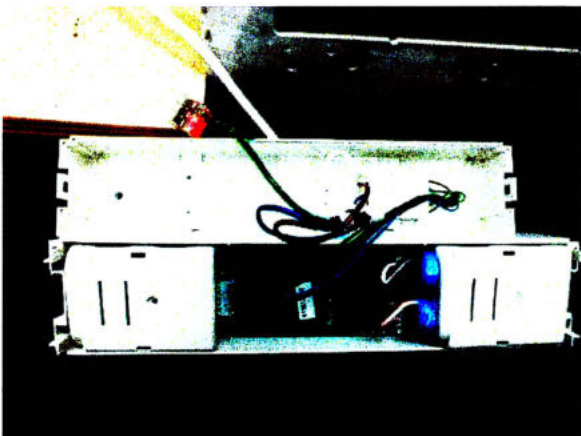
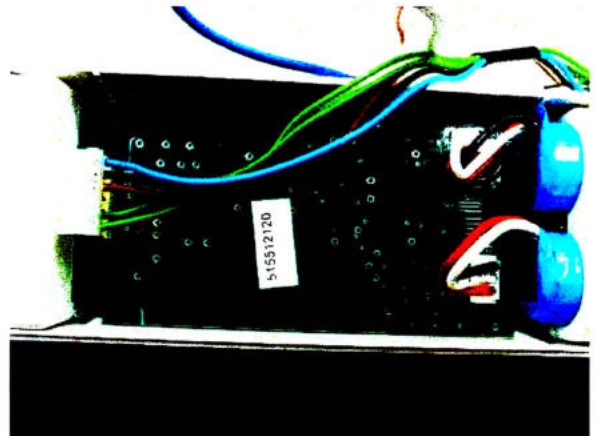
Im Inneren des geöffneten Gehäuse wurden keine Staubspuren detektiert.

Im Inneren der geöffneten Gehäuse wurden keine Wasserspuren detektiert.

**Bild 10**  
Ceruna (Rettungszeichen und Sicherheitsleuchte)  
ohne erkennbaren Staub und Wasserspuren im Inneren  
nach der Spritzwasserschutzprüfung IPX4

**Bild 11**  
Ceruna (Rettungszeichen und Sicherheitsleuchte)  
ohne erkennbaren Staub und Wasserspuren im Inneren  
nach der Spritzwasserschutzprüfung IPX4

**Bild 12**  
Ceruna (Rettungszeichen und Sicherheitsleuchte)  
ohne erkennbaren Staub und Wasserspuren im Inneren  
nach der Spritzwasserschutzprüfung IPX4
